# Quaderni Norensi

# *L'edificio a est del foro (saggio PO). Campagne di scavo 2018-2019*

Matteo Volpin, Arturo Zara

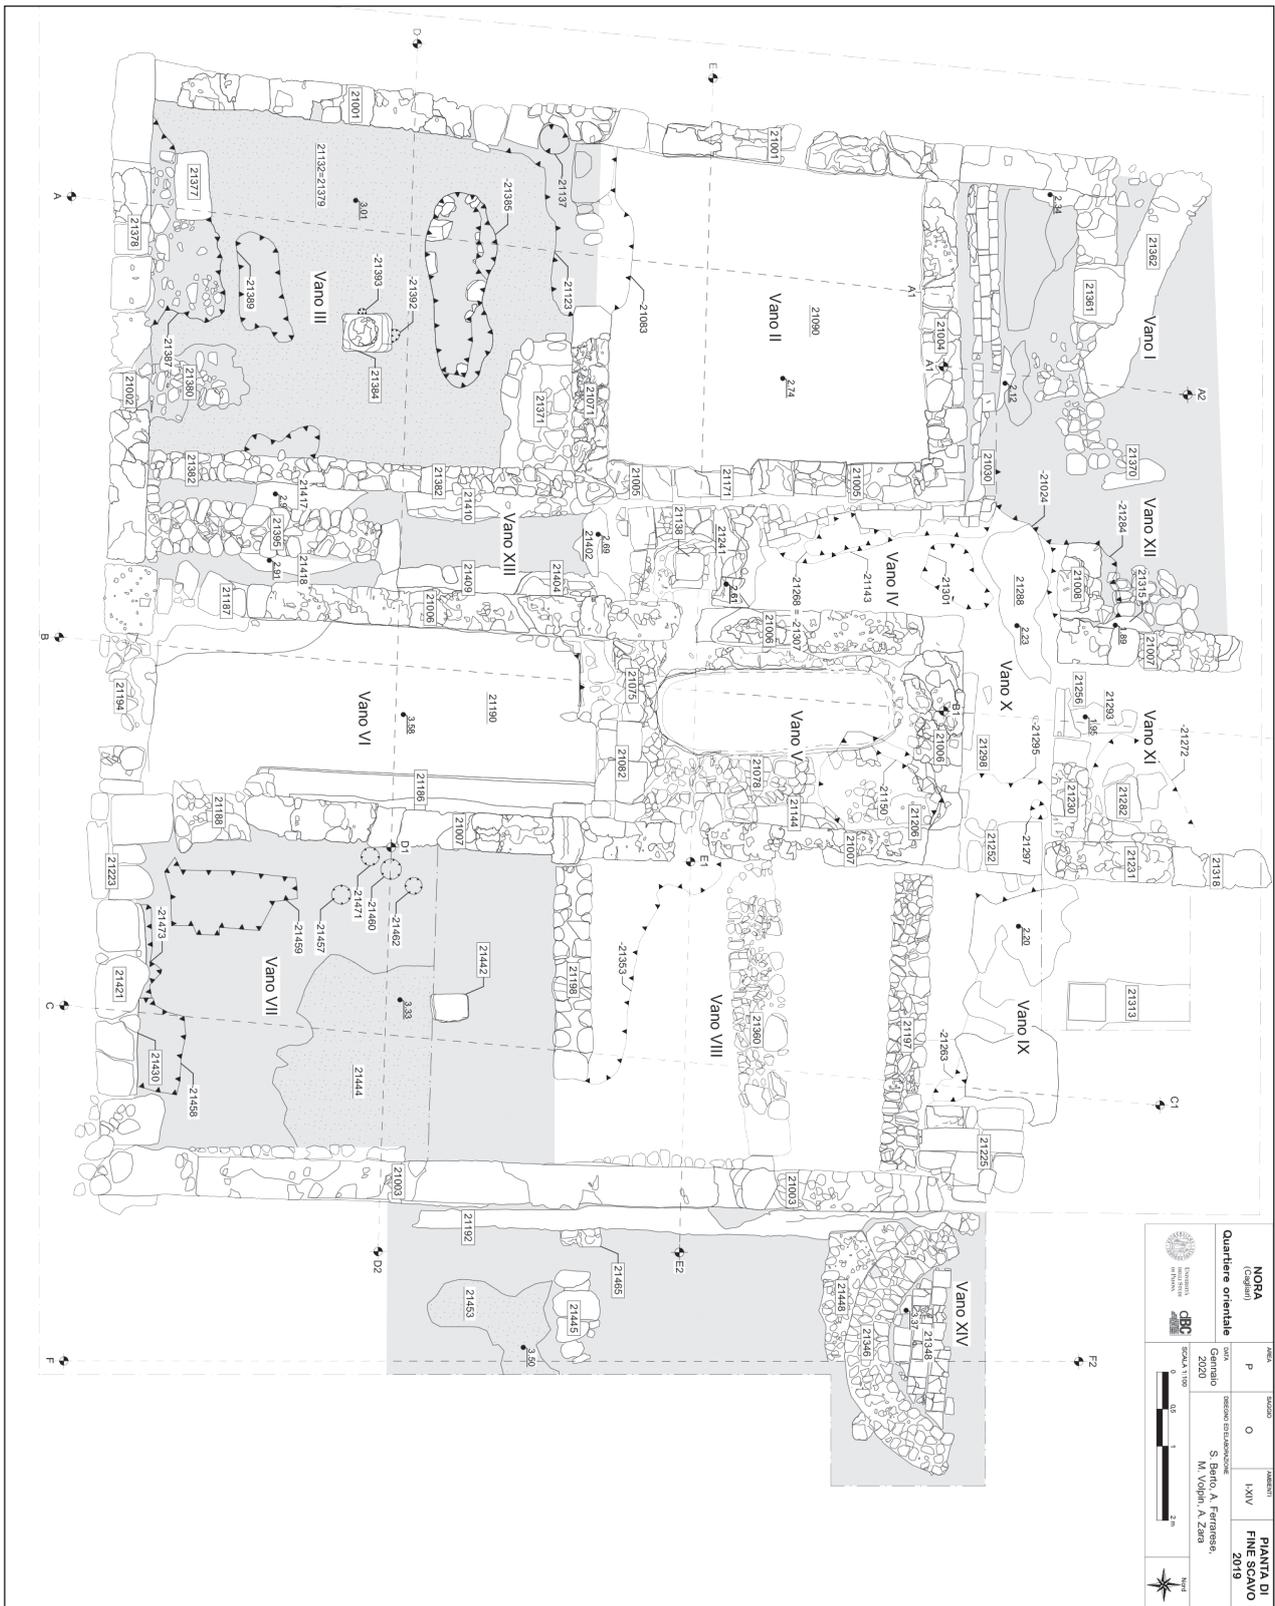
Fig. 1 - Nora, saggio PO. Pianta di fine scavo 2019; campite in grigio le aree oggetto delle campagne 2018-2019

**I**l vano I, già interessato dal primo sondaggio esplorativo praticato nell'area nel 2007<sup>1</sup>, ha ricevuto nuove attenzioni al fine di determinare con maggiore precisione l'articolazione del settore nord-occidentale dell'edificio, sebbene già prima dell'intervento questo apparisse profondamente intaccato da interventi dello scorso secolo (figg. 1-2).

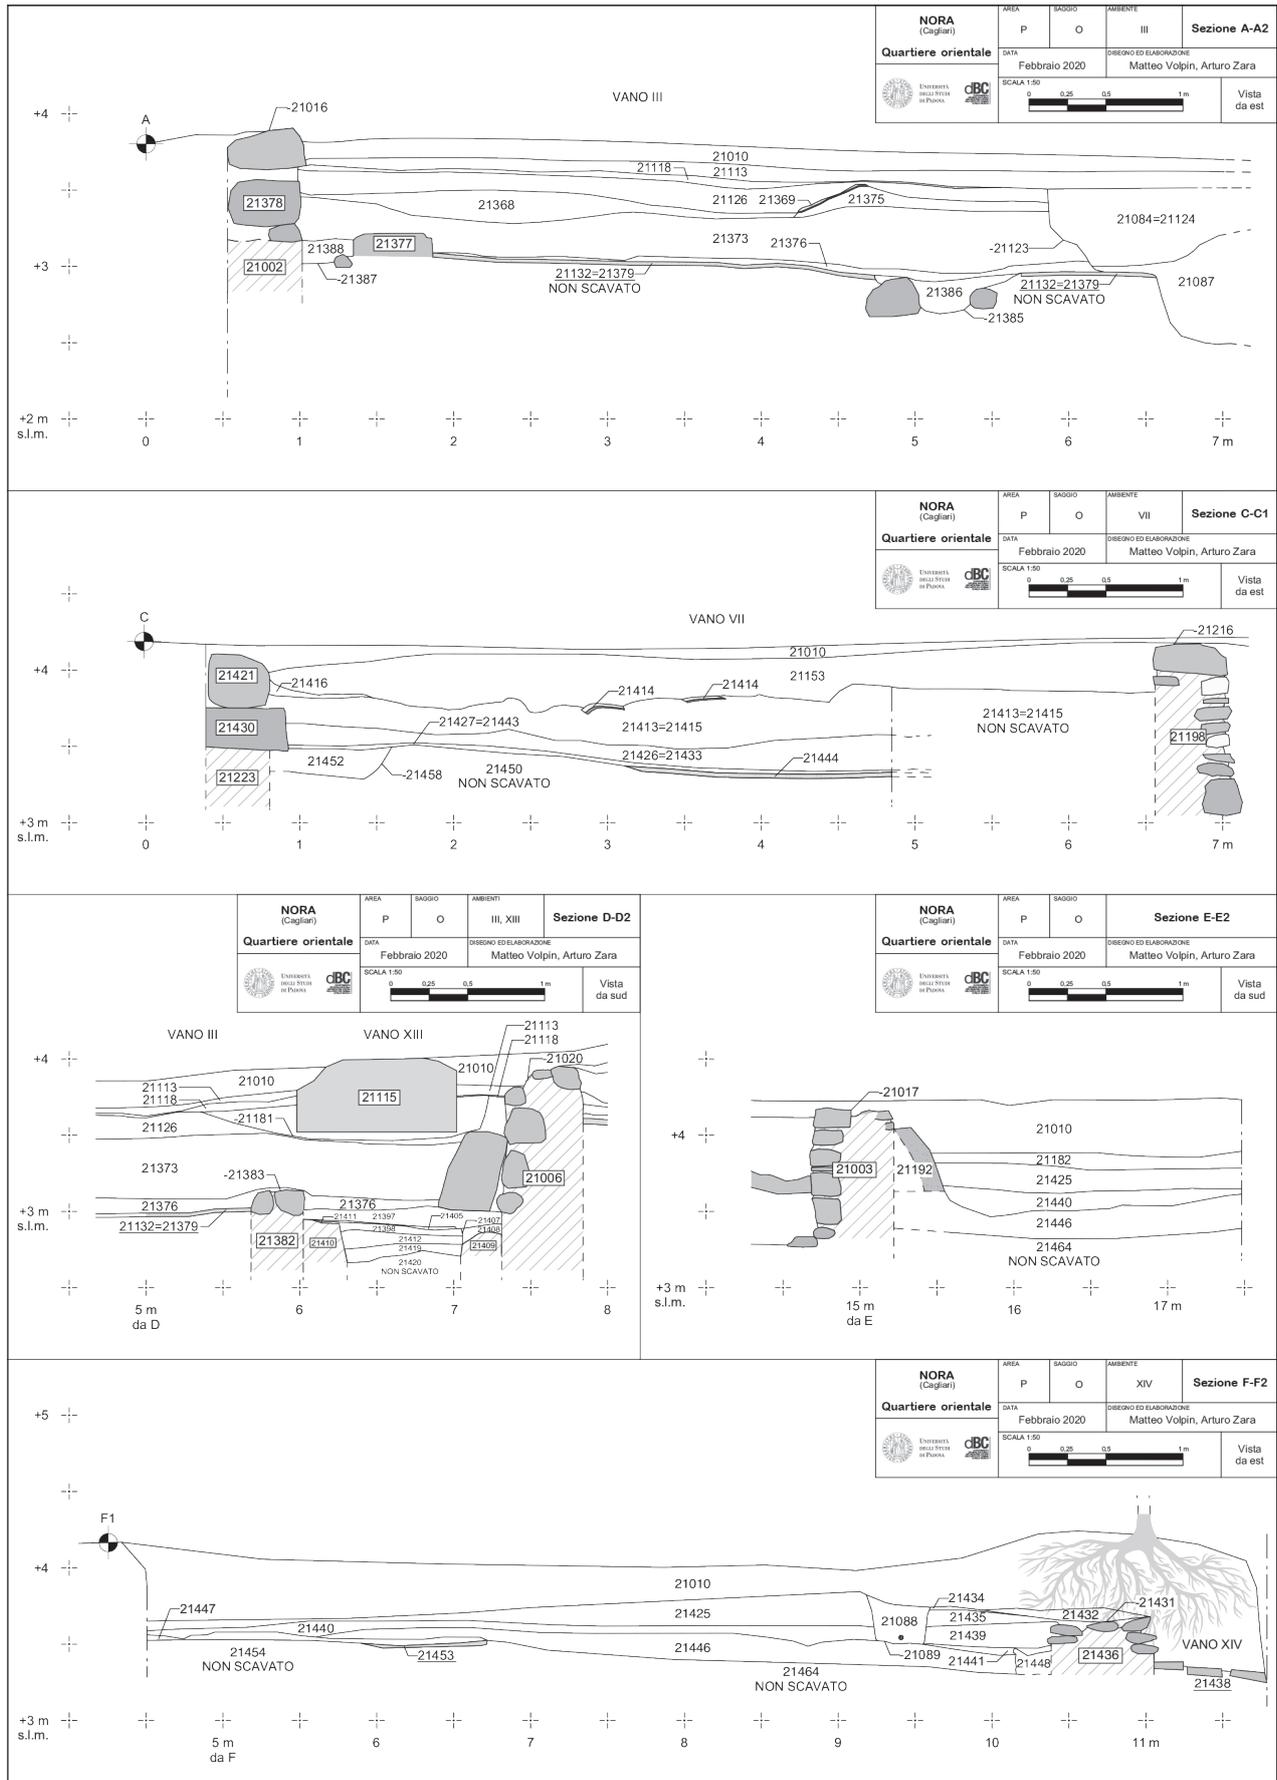
Fig. 2 - Nora, saggio PO. Sezioni stratigrafiche A-A2, C-C1, D-D2, E-E2, F-F2 (tratti interessati dagli scavi 2018-2019).

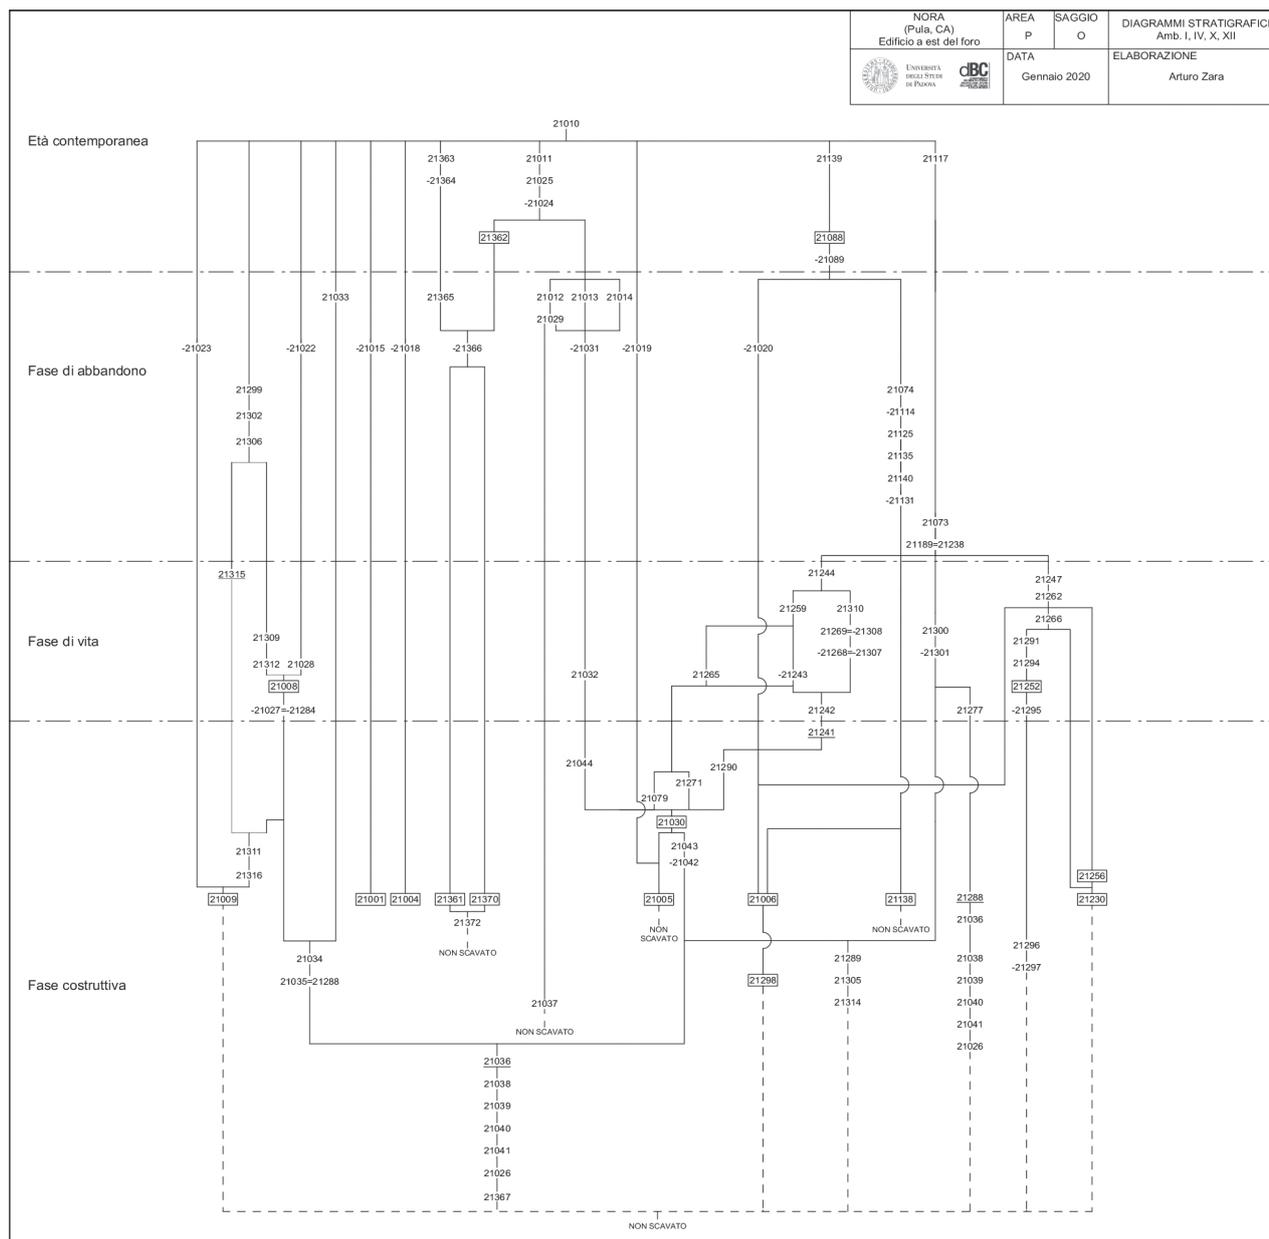
Fig. 3 - Nora, saggio PO. Diagramma stratigrafico degli ambienti I, IV, X, XII.

Come anticipato, questo settore dell'edificio subì, forse già in età post antica, pesanti interventi di spoglio e rasatura (US -21015, -21022, -21366); di certo all'epoca degli scavi degli scorsi anni Cinquanta fu edificato in questo punto un magazzino, attualmente demolito ma ben riconoscibile nelle foto d'epoca, del cui perimetrale sud restano le fondazioni in ciottoli cementati (US 21362), impostate parzialmente sulle murature di età romana (fig. 3).

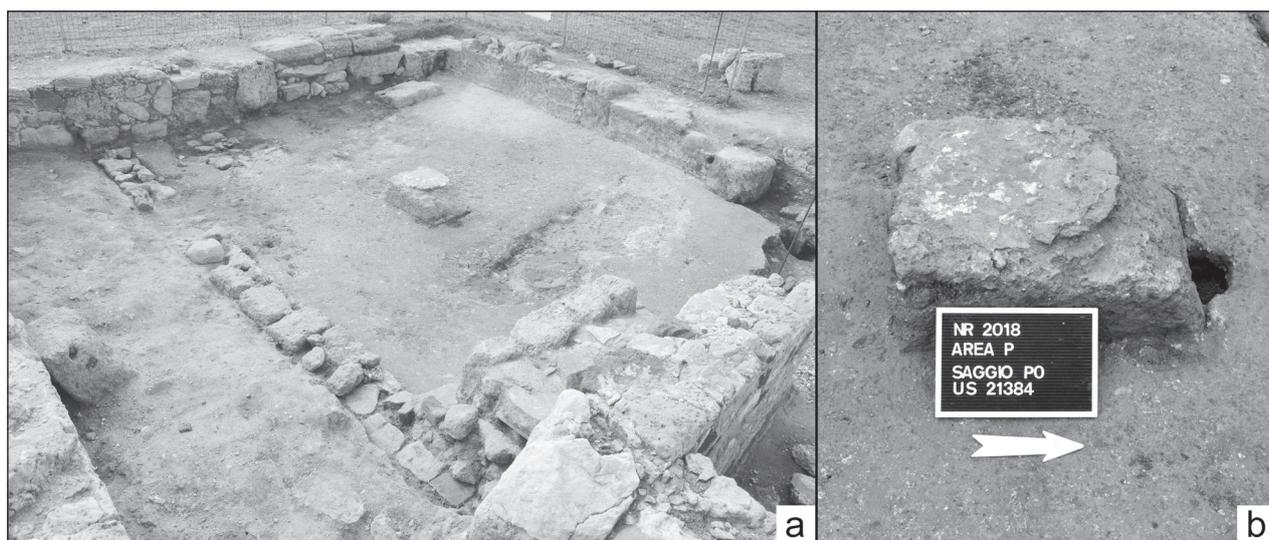
Fig. 4 - Nora, saggio PO. a) Il vano III al termine della campagna di scavo 2018, veduta da nord-est; b) Dettaglio del plinto 21384, con traccia circolare di colonna sulla faccia superiore.

Meno intaccato da attività di spoliazione è l'ambiente III (4,4 x 5,6 m). Lungo il suo asse est-ovest, al centro dello spazio tra i muri 21001 e 21006, è situato un basamento parallelepipedo in arenaria (US 21384, 0,52 x 0,66 m), sul quale si conserva la traccia circolare di una colonna (diam. 0,41 m) destinata a sorreggere il solaio del primo piano, di cui si è rinvenuta in crollo la pavimentazione<sup>5</sup>; presso il settore sud-orientale dell'ambiente si può forse riconoscere in una solida fondazione in ciottoli (US 21380) il basamento per la scala che doveva condurre al livello superiore; un'altra breve gradinata in blocchi di arenaria (US 21377) conduceva verso l'esterno attraverso un varco nel muro 21002. Discretamente conservata è la pavimentazione del vano, in cementizio a base fittile con inserti lapidei (US 21132=21379), interessata solo da modeste lacune e su cui venne impostato, nell'angolo nord-orientale dell'ambiente, un robusto basamento in materiale di reimpiego (US 21371, ca. 0,95 x 1,75 m, h. max. ca. 0,55 m), sulla cui interpretazione funzionale appare opportuno sospendere il giudizio (fig. 4).

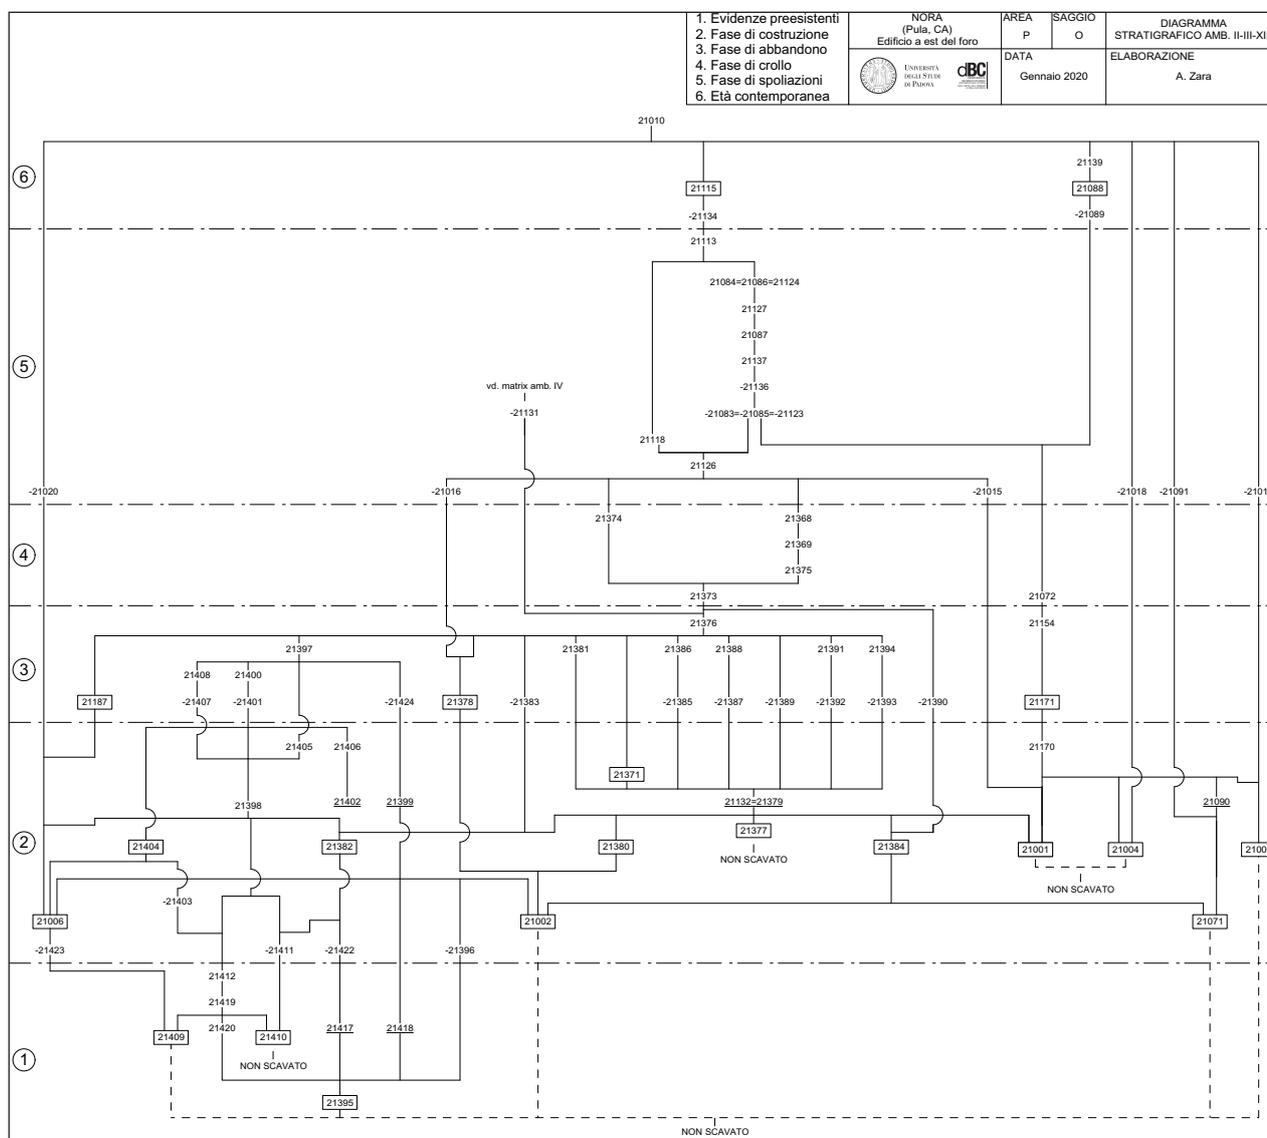
Fig. 5 - Nora, saggio PO. Diagramma stratigrafico degli ambienti II, III, XIII.

Con l'abbandono dell'edificio, il progressivo degrado dell'argilla dell'alzato delle murature, in particolare del tramezzo 21382, generò su tutto il settore sud-ovest del fabbricato un livello limo-argilloso piuttosto depurato (US 21376), sul quale crollarono definitivamente gli elevati in mattoni crudi (US 21373) e con essi la pavimentazione in cementizio a base fittile del primo piano, al di sopra della quale sono stati rinvenuti coppi e tegole che costituivano la copertura in laterizi dei vani (US 21368, 21374). Dai livelli di abbandono e crollo, coerentemente a quanto appurato in molti degli ambienti indagati nell'edificio, provengono numerosi frammenti di intonaco dipinto in stato di giacitura primaria (si veda ad esempio una grande *plaque*, US 21369), pertinenti alla decorazione delle pareti e del soffitto della fase di avanzato III sec. d.C.<sup>6</sup> (fig. 5).

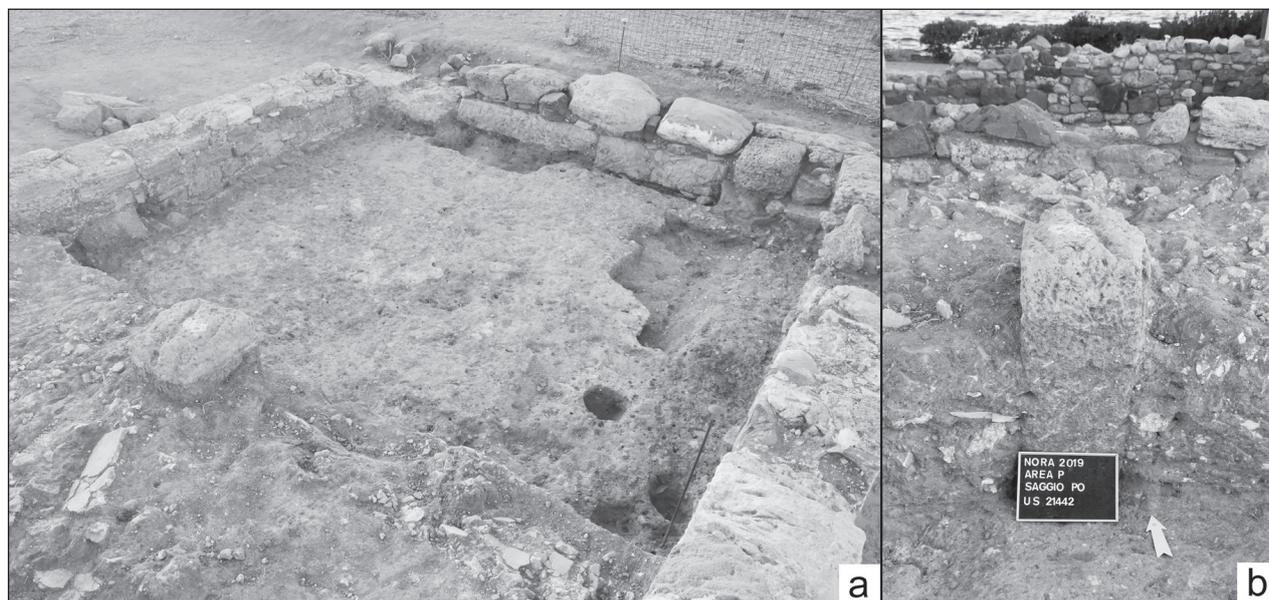
Fig. 6 - Nora, saggio PO. a) Il vano VII al termine della campagna di scavo 2019, veduta da nord-ovest; b) Dettaglio del pilastro 21442, alle spalle e ai lati i livelli di crollo non ancora asportati.

A definire il limite di intervento è stato il rinvenimento di un pilastro in arenaria (US 21442, 0,38 x 0,54 m), già visibile sul piano di campagna e senz'altro destinato a reggere la travatura che costituiva il solaio dell'ambiente, sul quale veniva ad impostarsi un piano superiore (fig. 6). Il pilastro, lungo l'asse nord-sud del vano, non si trova però in posizione centrale: il blocco è piuttosto al centro dello spazio tra il perimetrale sud del complesso (US 21223) e la fondazione US 21360, rinvenuta rasata sotto la pavimentazione del vano VIII<sup>7</sup>; con ciò, si ritiene verosimile che in una prima fase edilizia, nell'area che in seguito alle ristrutturazioni del III sec. d.C. venne occupata dagli ambienti VII e VIII, si trovasse un'unica grande sala rettangolare con pilastro centrale di 7,8 x 4,2 m. Una grande soglia in andesite (US 21430, largh. ca. 2,6 m), si apriva verso sud: mantenuto anche dopo la riduzione dell'ambiente con la costruzione del perimetrale nord del vano VII (US 21198), tale ampio varco fa pensare ad un'apertura verso l'esterno del complesso di un locale a destinazione artigianale, commerciale o pubblica.

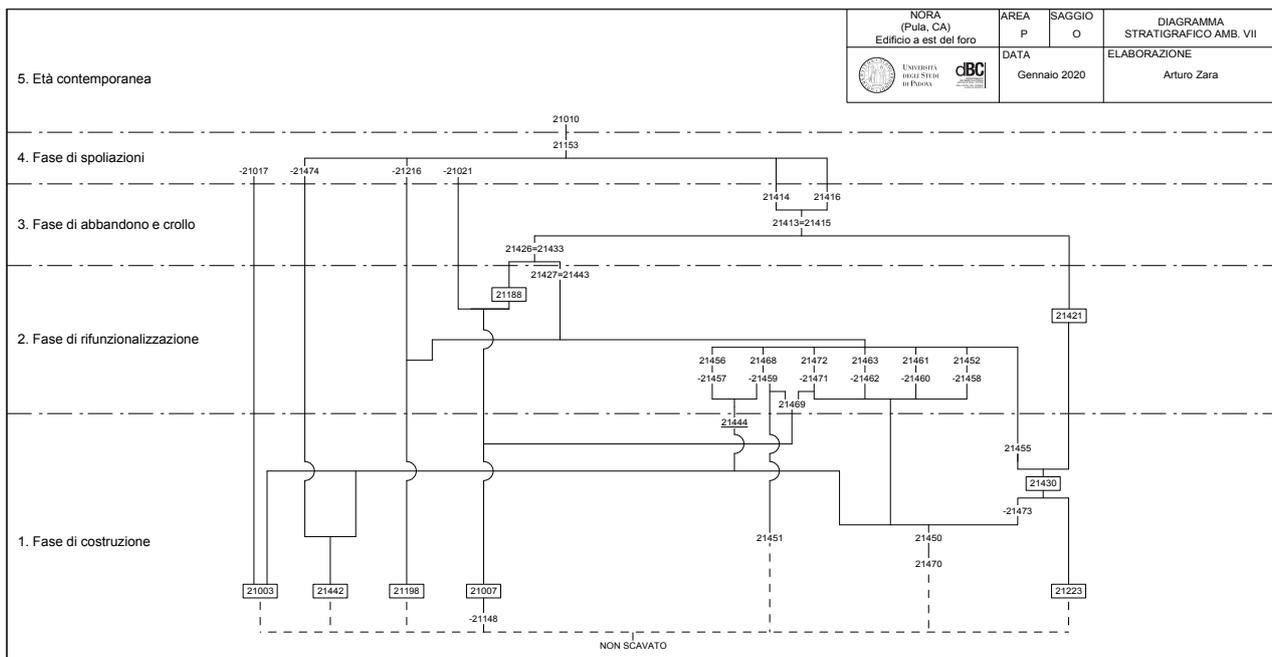
Fig. 7 - Nora, saggio PO. Diagramma stratigrafico dell'ambiente VII.

a costituire il livello di crollo (US 21413=21415), composto da lacerti di muratura in crudo rivestiti di intonaco dipinto, da frammenti della pavimentazione in cementizio del piano superiore e, in misura minore, da resti della copertura in tegole e coppi. Fra i materiali recuperati dal crollo, si segnalano, in particolare, una grande *plaque* (US 21414) e vari frammenti di intonaco parietale con iscrizioni graffite, perlopiù numerali che potrebbero essere riconducibili alle attività artigianali; nel livello più superficiale (US 21416), numerosi frammenti di intonaco dipinto con l'impronta in negativo dell'incannucciato parrebbero infine riconducibili alla decorazione del soffitto (fig. 7).

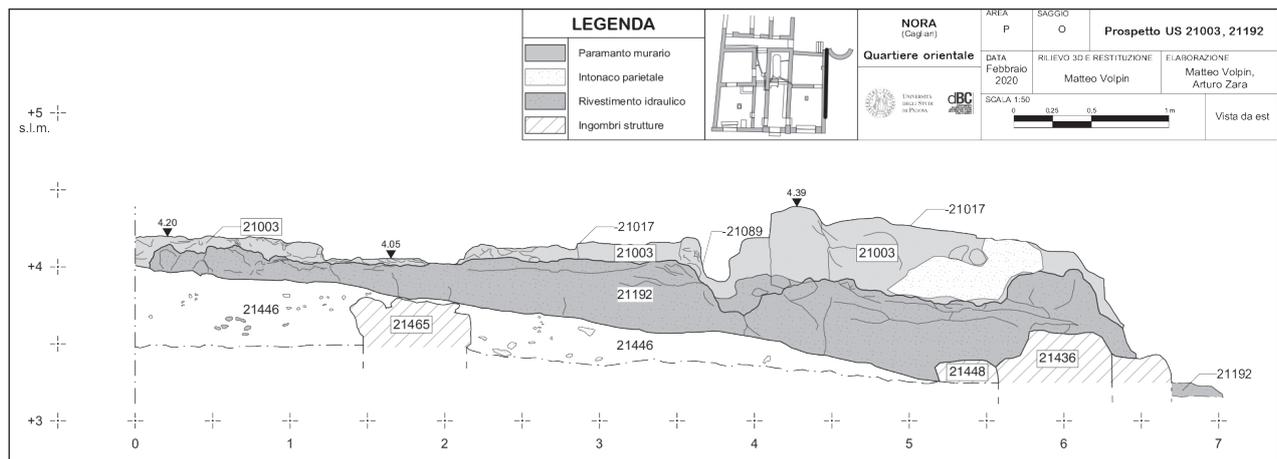
Fig. 8 - Nora, saggio PO. Prospetto della struttura US 21192 (fronte ovest).

dell'US 21192, un apprestamento strutturale di non facile comprensione a livello funzionale (fig. 8). Si tratta di una stesura di cocciopesto<sup>9</sup>, abbastanza spessa (circa 10 cm), con andamento nord-sud e la cui cresta emergeva già dallo strato di humus. Si articola in aderenza al muro 21003, sviluppandosi in verticale, con la base fortemente inclinata da sud verso nord e un rivestimento in malta; il fondo di tale apprestamento, che doveva svilupparsi verso est, risulta inoltre scassato e presente solo in un minimo lacerto a nord. Per quanto osservato, è possibile ipotizzare che si tratti di una stesura in materiale leggermente idraulico, abbastanza potente, funzionale alla protezione dell'alzato di 21003, contro l'umidità del terreno e le piogge. L'assetto leggermente inclinato anche da est verso ovest di questa stesura potrebbe confermare tale ipotesi, in quanto in questo modo sarebbe stato aiutato il deflusso dell'acqua piovana<sup>10</sup>.

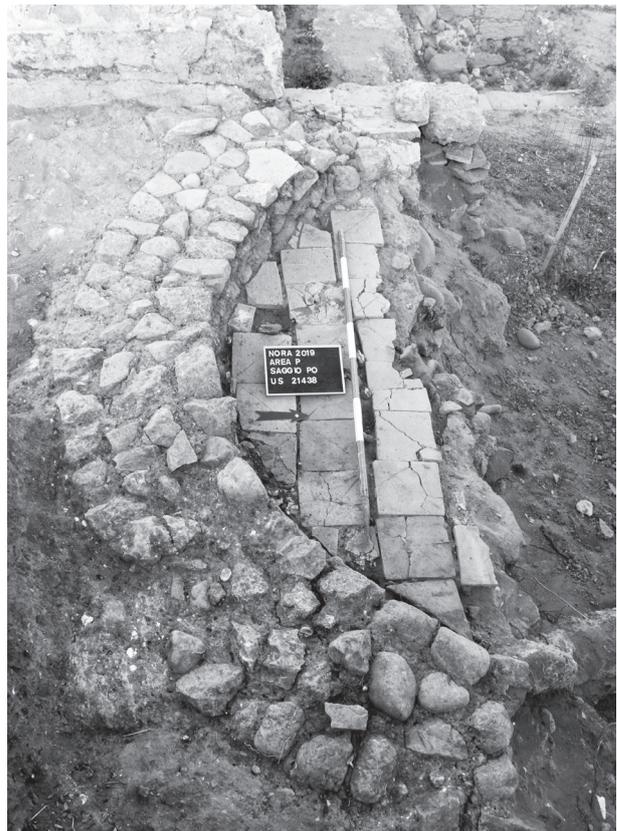
Fig. 9 - Nora, saggio PO. Abside, massicciata di contenimento e pavimentazione del vano XIV (US 21436, 21448 e 21438).

La terza fase risulta abbastanza articolata e ha lasciato alcune evidenze strutturali significative. In questo momento si documentano nuove attività edilizie, di cui resta *sub iudice* la connessione con il complesso imperiale: potrebbe infatti trattarsi di un successivo edificio, in buona parte distrutto dalle opere edilizie moderne. Il vano individuato (ambiente XIV), pesantemente intaccato, è delimitato a sud da un'abside (US 21436) e da una massicciata di contenimento della stessa (US 21448), entrambe costituite da ciottoli e materiale di reimpiego legati da terra cruda (fig. 9). Il vano absidato, che presenta concavità rivolta verso nord e diametro calcolato di circa 2,50 m, conserva il lacerto di un piano pavimentale (US 21438), come anticipato già individuato in sezione, costituito da mattoni posti di piatto, di circa 22 cm per lato e 31/32 cm di diagonale (circa un quarto di un sesquipedale).

Stanti le difficoltà nella lettura di queste stratigrafie lacunose, appare comunque certo che il vano absidato vada a defunzionalizzare almeno parzialmente US 21192, in quanto, nella sua parte settentrionale questa è obliterata dalla massicciata e dall'abside, per ricomparire solo più a monte rispetto a queste strutture, nell'unico tratto che conserva un lembo del fondo.

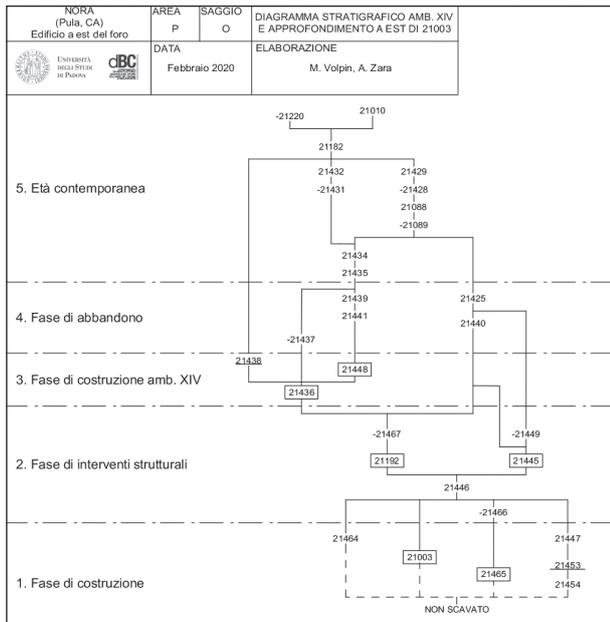
Fig. 10 - Nora, saggio PO. Diagramma stratigrafico dell'approfondimento a est di 21003.

L'area dunque risulta ricca di potenzialità da un punto di vista stratigrafico e solo la continuazione degli scavi potrà rendere più chiara l'articolazione planimetrica di questa zona, non ancora del tutto indagata e compresa (fig. 10).
