*Quaderni
Norensi*

Nora (Pula, CA) - Ex base della Marina Militare. La struttura a esedra dell'area Omega: un progetto di restauro di un monumento antico, tra ricerca, tutela e conservazione

Romina Carboni, Emiliano Cruccas, Donatella Rita Fiorino, Caterina Giannattasio, Marco Giuman, Silvana Maria Grillo, Valentina Pintus, Maria Serena Pirisino, Emanuele Reccia

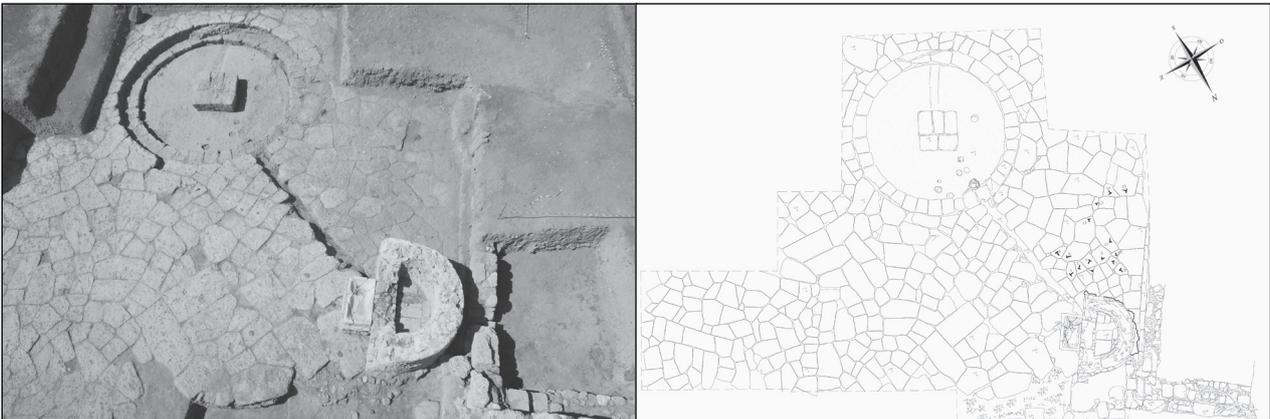
Fig. 2 - Nora (CA), ex area militare. Foto e pianta dell'Area Omega (Archivio UniCa).

pozzi e cisterne⁴, infatti, aveva da sempre indirizzato la lettura degli spazi in questo senso. L'apertura dei saggi stratigrafici ha tuttavia restituito una situazione articolata che, pur con le dovute cautele relative alla relativa limitatezza dell'area fino ad ora indagata, sembra disegnare una realtà importante per la Nora di età imperiale: si tratta di uno spazio aperto di grandi dimensioni (Area Omega) (fig. 2a-b), pavimentato con basoli in andesite viola locale di fattura sostanzialmente identica a quelli delle arterie stradali che percorrono l'area urbana⁵. In particolare, la strada E-F, che costeggia sul lato occidentale il Colle di Tanit, sembra indirizzarsi verso l'Area Omega⁶, congiungendosi ad essa secondo un disegno urbanistico pianificato con attenzione, nel quale questo spazio aperto ad evidente destinazione pubblica recita un ruolo di epicentro nella distribuzione dei settori. Quest'ultima lettura, benché ancora in fase di ulteriore definizione e suscettibile di cambiamenti e integrazioni con il prosieguo delle indagini, deriva essenzialmente dalle caratteristiche planimetriche e funzionali delle strutture e delle relative infrastrutture emerse in fase di scavo. La presenza di una grande apertura circolare (ca. 6 m di diametro) nel

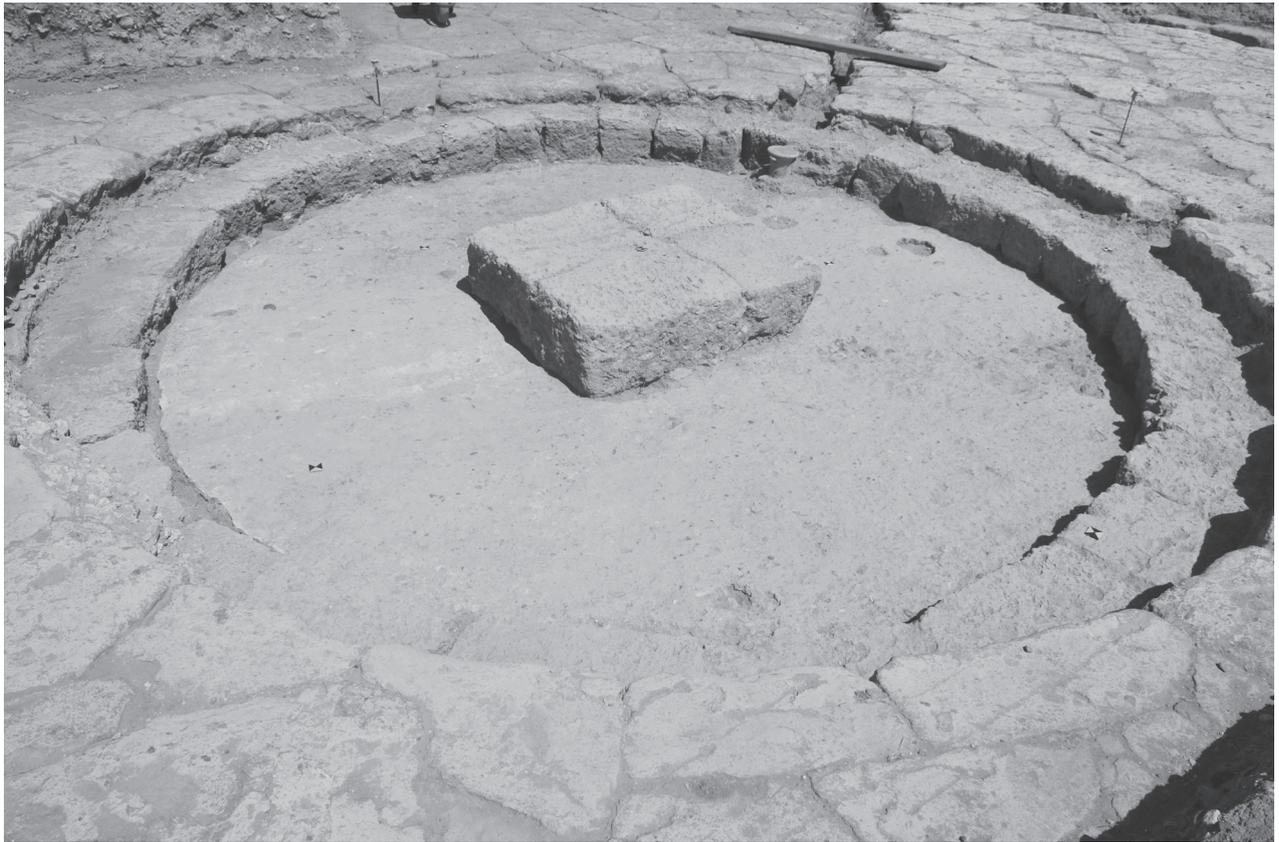
Fig. 3 - Nora (CA), ex area militare. Struttura circolare all'interno dell'Area Omega (Archivio UniCa).

piano basolato (fig. 3), segnata al suo interno dalla presenza di un basamento centrale composto di tre blocchi in biocalcarenite, contestualmente ad una struttura a esedra caratterizzata da rivestimenti idraulici e da sottostanti servizi di adduzione (fistula plumbea) e scarico d'acqua (fig. 4), ha da subito orientato verso una lettura connessa ad uno spazio pubblico legato alla distribuzione dell'acqua in città parallelamente alla veicolazione di messaggi di autocelebrazione del potere politico (imperiale e/o dell'élite locale), come attestato in tutto il mondo romano⁷. Tralasciando per ora la struttura circolare, che allo stato attuale della ricerca sembra riconducibile ai modelli di fontana monumentale sulla scorta della *Meta Sudans* di Roma, diffusi in particolare in nord Africa, focalizzeremo la nostra attenzione sulla particolare costruzione a pianta semicircolare, emersa nel settore più settentrionale dell'area di scavo. Si tratta di una struttura di circa 2,8 x 1,9 m, conservatasi per un'altezza di circa 1,7 m rispetto al piano pavimentale. L'esedra⁸, collocata a est di una muratura pertinente ad un edificio a pianta quadrangolare addossato al cordolo stradale in blocchi monolitici quadrangolari di forma allungata⁹, è impostata su uno spazio parzialmente risparmiato del piano basolato. Sul lato orientale dell'esedra è presente una vaschetta monolitica di forma quadrangolare con angoli vivi sul lato esterno e arrotondati su quello interno, posta su 3 blocchi in biocalcarenite locale poggiati direttamente sul piano stradale basolato, fatto che porterebbe ad ipotizzare la costruzione di questo avancorpo in una seconda fase. Già al momento del rinvenimento, la vaschetta appariva fortemente danneggiata nella parte centrale. Il cuore della struttura a esedra appare invece costituito da un nucleo in pietrame e malta, rifasciato negli angoli della facciata quadrangolare da laterizi *bessales* tagliati a metà in diagonale e inseriti in modo da lasciare il lato più lungo a vista, con diversi strati di malta che vanno a ricoprire anche lembi del basolato circostante. La concentrazione della malta, per quanto osservabile dalle porzioni residue presenti, sembra aumentare in prossimità del livello pavimentale, con un chiaro intento impermeabilizzante e finalizzato a legare

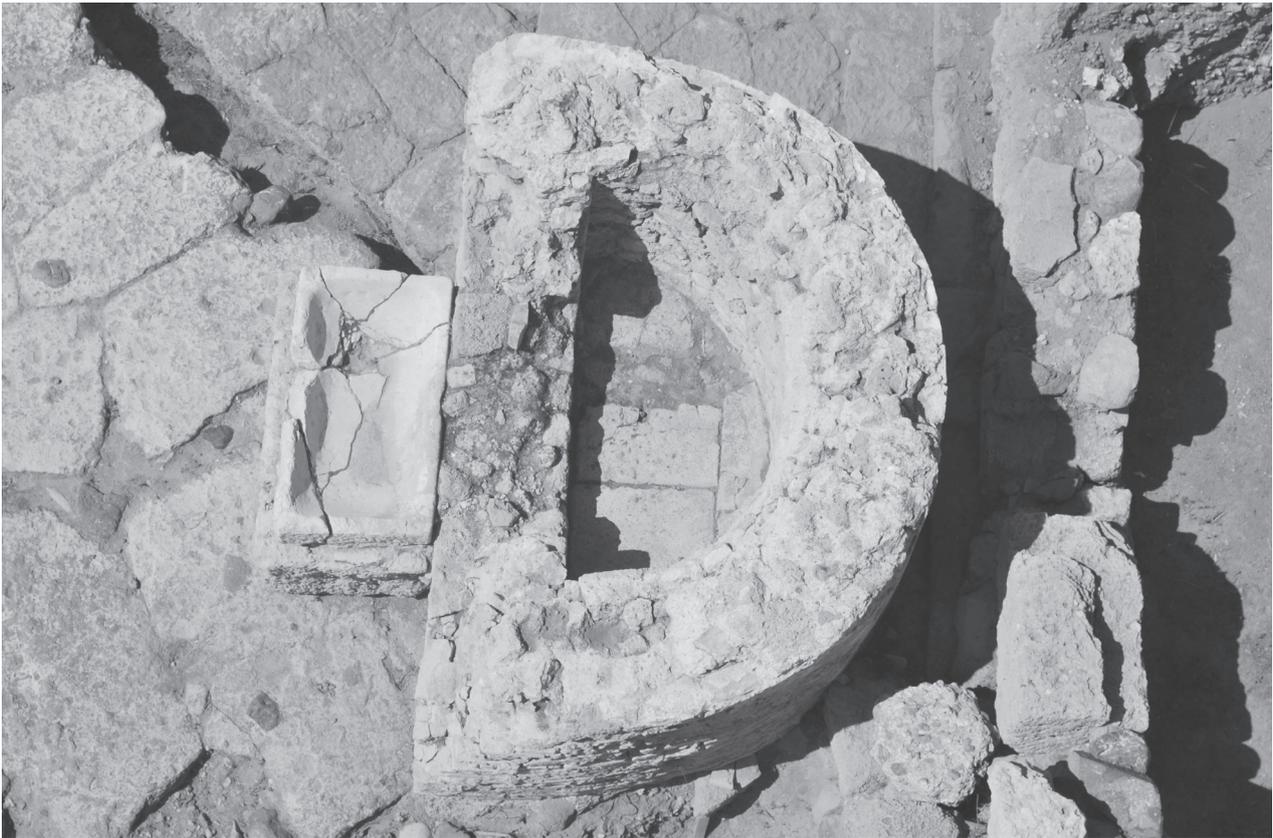
Fig. 4 - Nora (CA), ex area militare. Struttura a esedra dell'Area Omega (Archivio UniCa).

Tra queste si distingue una piccola struttura in muratura di forma a esedra, a cui si addossa una vaschetta monolitica di forma quadrangolare, la quale lascerebbe ipotizzare che la sua funzione fosse quella di una fontana (fig. 4).

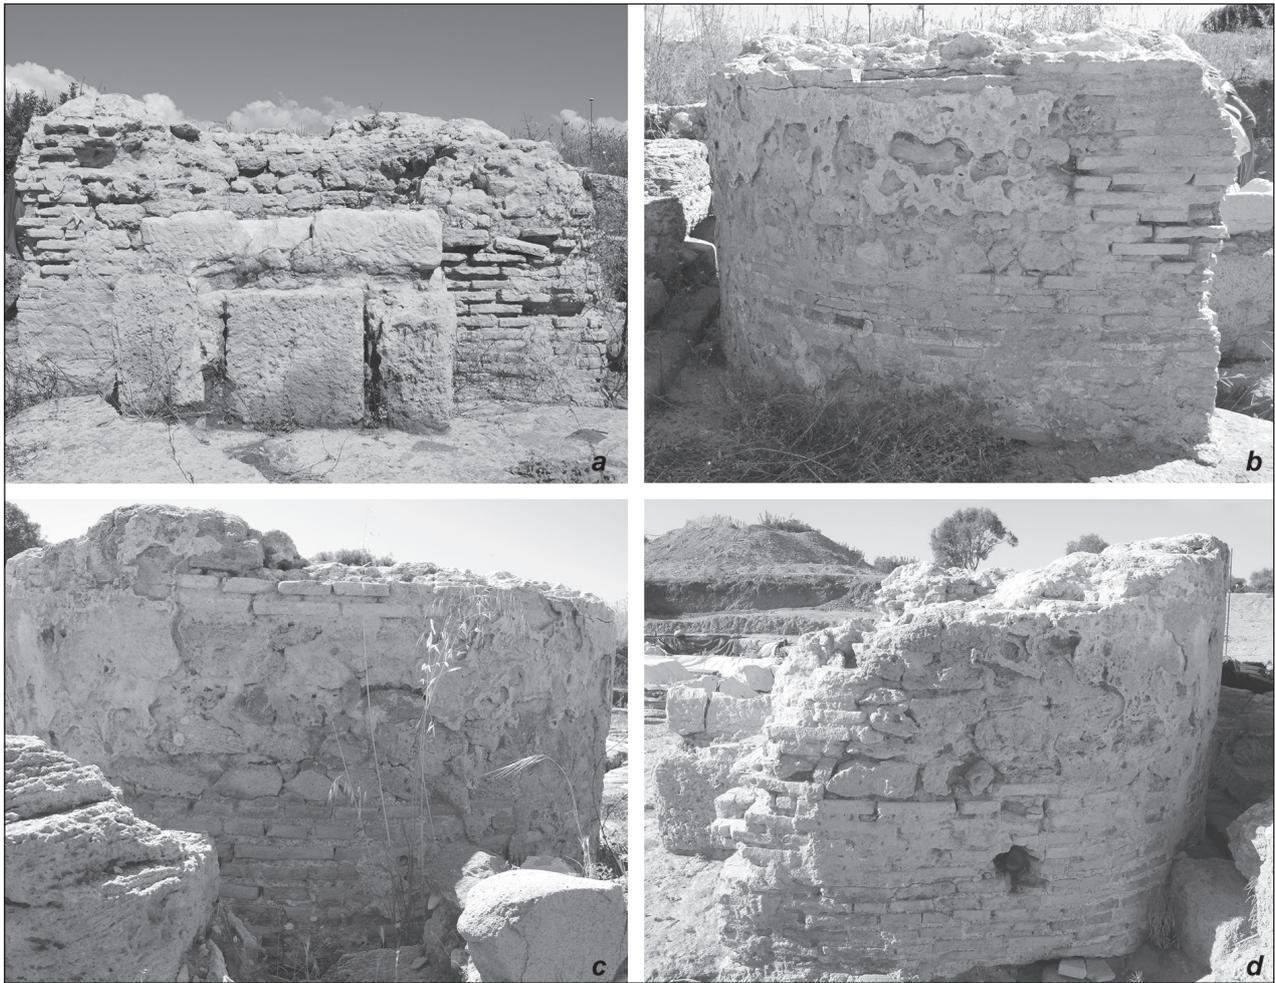
Fig. 5 - Nora (CA), ex area militare. L'esedra semicircolare, rilievo fotografico: a) fronte orientale; b) fronte meridionale; c) fronte occidentale; d) fronte settentrionale (foto V. Pintus, 2019).

L'attività di collaborazione si è concentrata, in questa prima fase, sullo studio della fontana, composta, come già anticipato, da un'esedra semicircolare e una vaschetta monolitica di forma quadrangolare, ad essa giustapposta sulla fronte orientale (fig. 5a).

Questa tecnica costruttiva è impiegata per la realizzazione della muratura che si sviluppa per circa un metro a partire dal piano di calpestio. La parte ad essa sovrastante, invece, è realizzata con una muratura in bozze e blocchi lapidei di calcare locale, di forma e dimensioni piuttosto regolari, apparecchiati a corsi sub-orizzontali di altezza costante pari a 13 cm. In corrispondenza del lato orientale, la muratura in laterizi supera l'altezza di un metro, configurando un elemento verticale omogeneo (fig. 5b).

– sulla pavimentazione in basoli. L'elemento monolitico superiore presenta numerosi e consistenti punti di frattura evolutisi in veri e propri distacchi di materiale. In riferimento alla parte basamentale, si rileva la sconnessione tra i tre blocchi lapidei (fig. 5a).

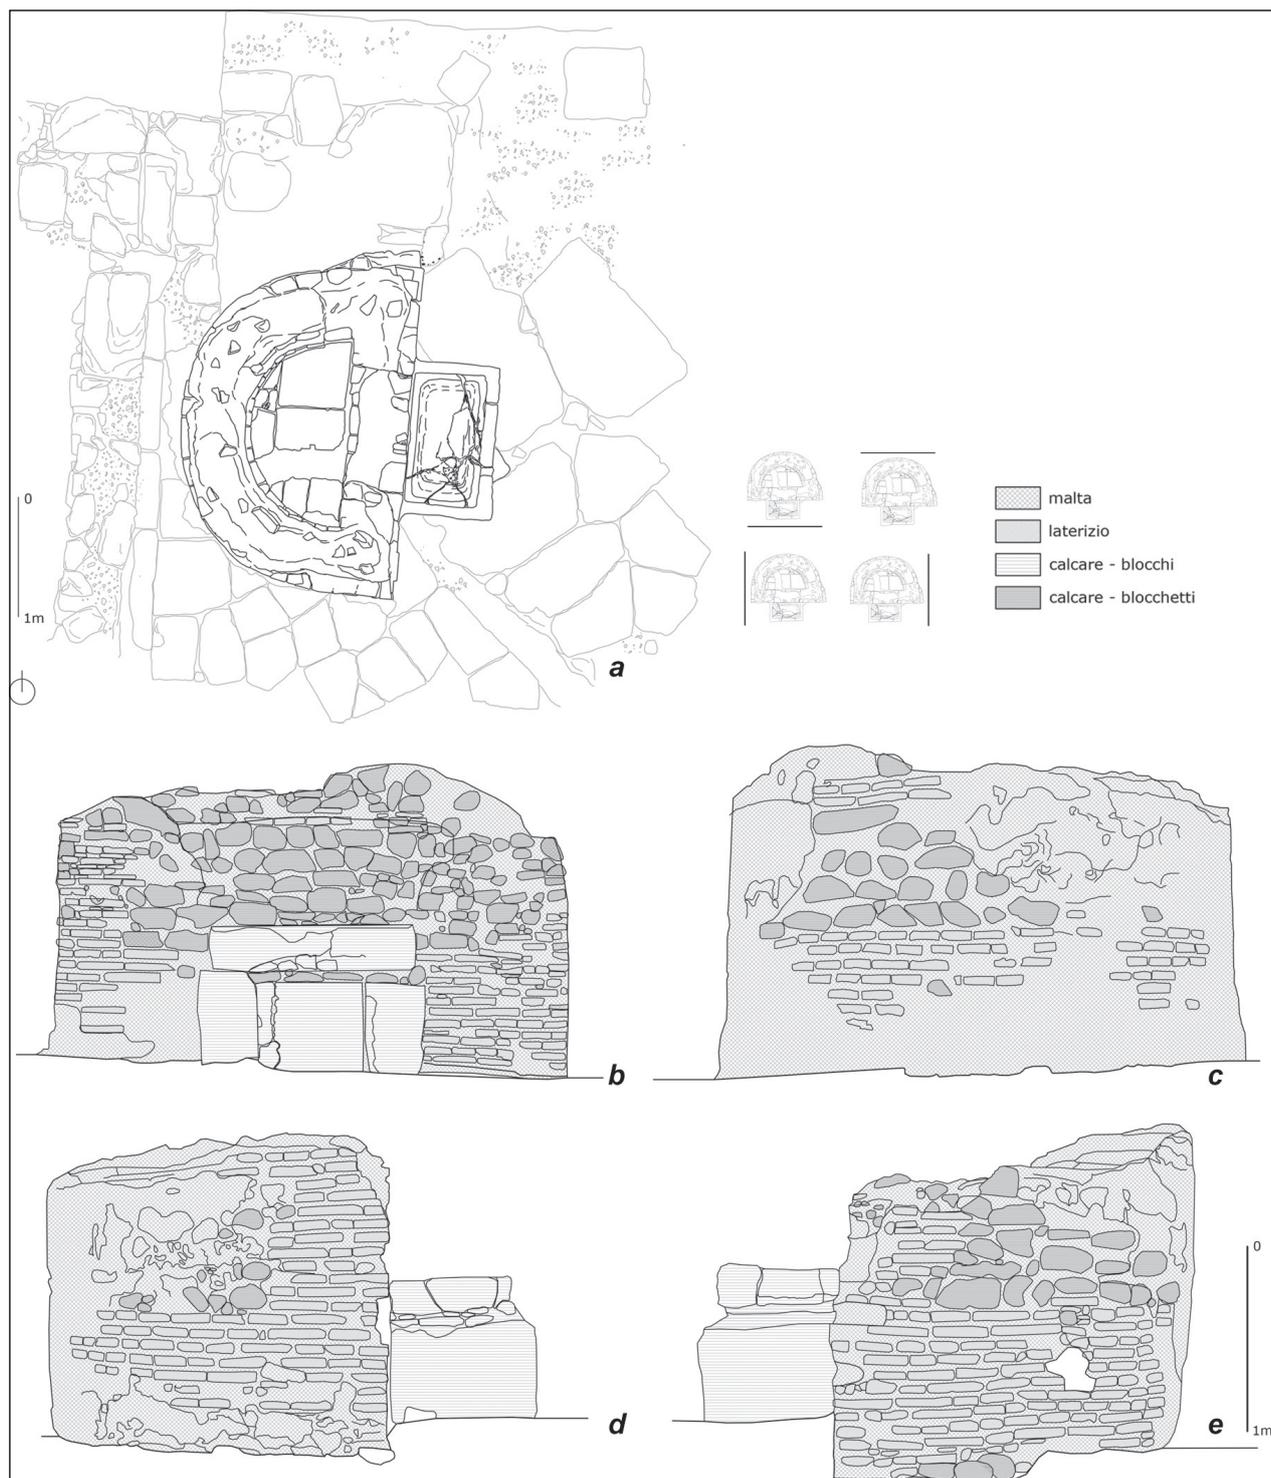
Fig. 6 - Nora (CA), ex area militare. Rilievo architettonico e materico: a) pianta dell'area (stralcio - elaborazione di L. Lanteri); b-c-d-e) rilievo materico delle fronti orientale, occidentale, meridionale e settentrionale (rilievo ed elaborazione di V. Pintus, 2019).

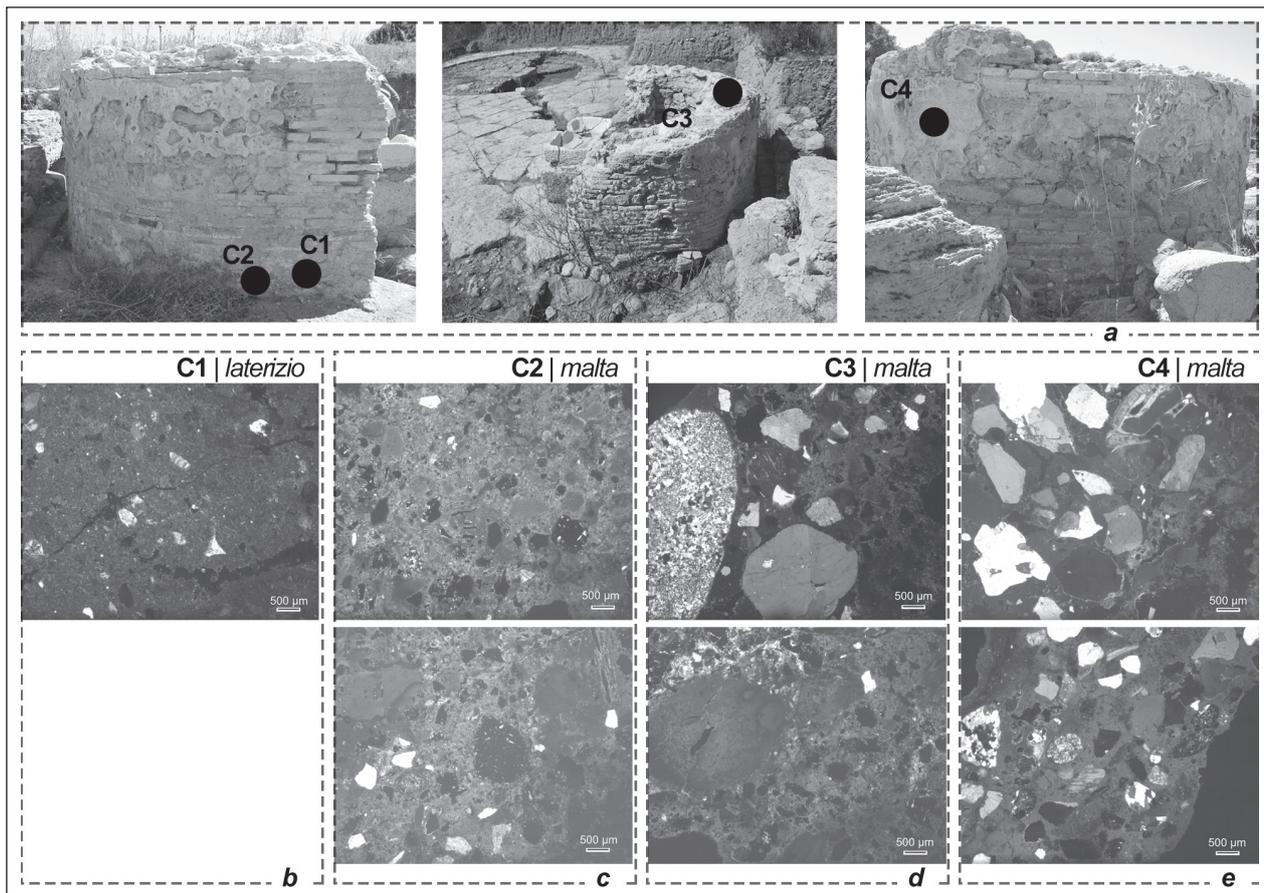
Fig. 7 - Nora (CA), ex area militare. Analisi dei materiali: a) indicazione dei punti di prelievo dei campioni di materiale; b-c-d-e) microfotografie in microscopia ottica in luce trasmessa (analisi e foto di S.M. Grillo; elaborazione grafica di V. Pintus).

L'analisi del campione di laterizio (C1), di colore giallo senape, ha rivelato uno scheletro di natura silicatica a basso indice di sfericità e arrotondamento, con un buon grado di classazione, una granulometria sottile e senza alcuna orientazione preferenziale, nonché la presenza di vuoti e di piccole fratture di forma irregolare, che conferiscono al materiale un grado di porosità medio. Il campione non mostra importanti fenomeni di *weathering* (fig. 7a).

di natura silicatica, prevalentemente quarzosa. La frazione legante, di natura calcica non omogenea, a struttura micritica, è caratterizzata dalla presenza di numerosi piccoli grumi, di vuoti e di fratture da ritiro (fig. 7b).

Il campione di malta C3, di colore chiaro, è stato prelevato dalla parte superiore della muratura. Esso è caratterizzato da un legante di calce aerea e da un aggregato a granulometria tendenzialmente bimodale, con buon indice di arrotondamento e costituito da frammenti litici, granuli di quarzo e feldspati. La frazione legante di natura calcica, non omogenea, a struttura micritica, esibisce numerosi grumi fratturati e vuoti (fig. 7c).

Il campione di intonaco C4, prelevato sul fronte ovest dell'edera, presenta un aggregato granulometricamente non omogeneo, mediamente mal distribuito, costituito da una frazione silicatica quarzosa feldspatica e subordinati bioclasti. I granuli dell'aggregato rivelano una distribuzione tendenzialmente orientata. La frazione legante, di natura calcica, non omogenea, a struttura micritica, presenta pochi grumi di impasto e vuoti (fig. 7d).
